**Фотофиксация состояния трубопровода**

### **Исследование характера коррозионного повреждения**

## ВЫВОДЫ

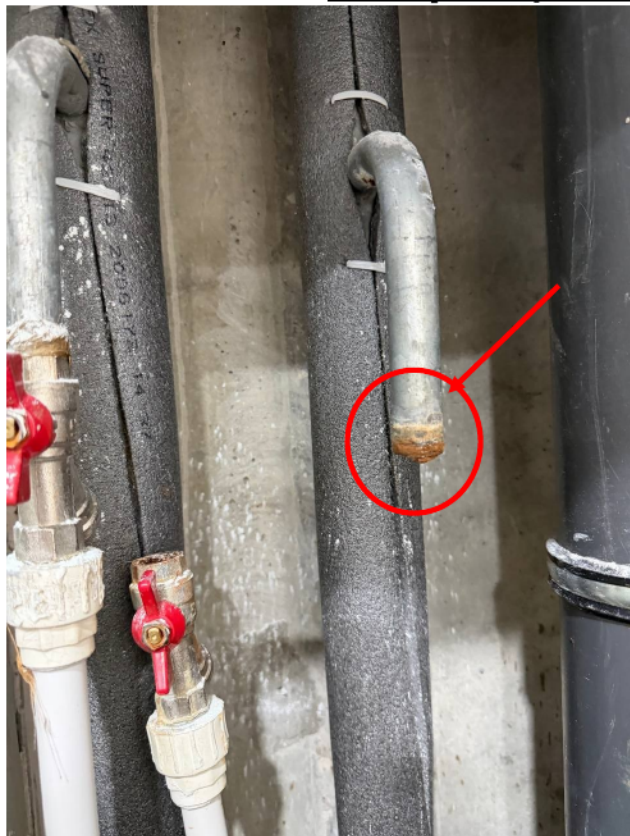
Фото 1. Общий вид отвода стояка ХВС. Красным обозначено место повреждения до первого запорного устройства.

На фото 1 показано положение отвода относительно вертикального стояка и отделившегося вводного узла. Повреждение локализовано в концевой части металлического отвода, со стороны стояка перед первым запорным устройством.

Наиболее вероятным механизмом разрушения является коррозионное ослабление резьбового участка с последующей утратой целостности соединения. Непосредственная техническая причина выхода воды — разгерметизация коррозионно поврежденного соединения на отводе ХВС перед первым вводным краном.

После нарушения целостности соединения первый вводный кран оказался отделен от стороны стояка. Перекрытие такого крана не прекращает выход воды из разрушенного отвода, расположенного до него. Для прекращения поступления воды необходимо отключение подачи в соответствующий стояк либо иной участок системы выше места повреждения.

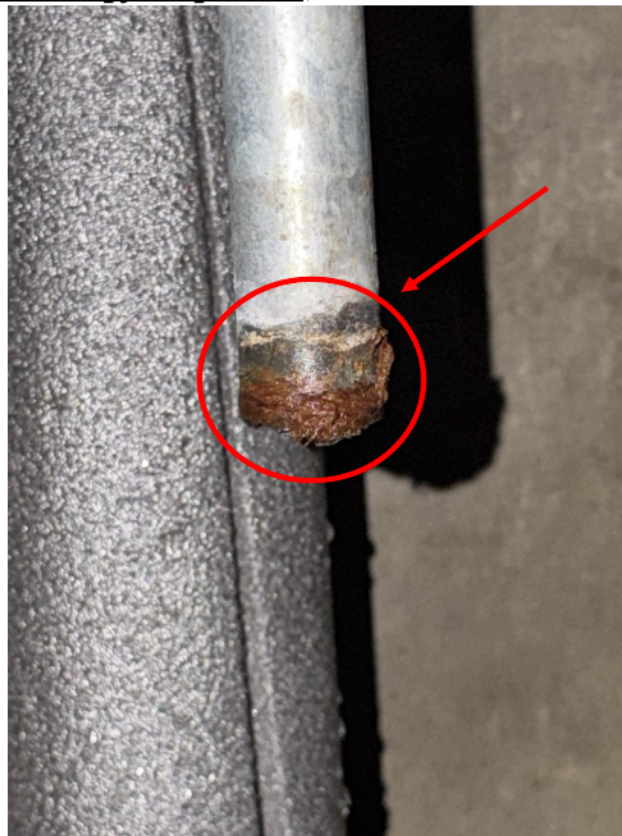
Фото 2. Поврежденный резьбовой участок отвода ХВС. Выраженные продукты коррозии в зоне разрушения.

На фото 2 зафиксированы коррозионно поврежденная поверхность и нарушение целостности резьбового участка. Буро-рыжие продукты коррозии расположены на поверхности именно поврежденного соединения; видимые изменения не ограничиваются загрязнением соседней отделки или теплоизоляции.

В резьбовом соединении передача усилий обеспечивается сопряжением витков резьбы. При повреждении металла в зоне сопряжения уменьшается работоспособность соединения. Неровный край разрушенного конца отвода и выраженные продукты коррозии в этом месте характеризуют фактический дефект исследуемого узла.

Коррозионные образования необходимо оценивать именно по месту их расположения. В данном случае они зафиксированы на резьбовом участке, целостность которого нарушена. Совпадение зоны выраженного коррозионного повреждения и зоны разгерметизации является существенным диагностическим признаком; это отличает выявленный дефект от следов коррозии на участке, не связанном с аварией.

Акт [REDACTED] от [REDACTED] г. фиксирует надлом резьбы трубопровода вводного крана ХВС. Такое описание согласуется с установленной локализацией повреждения. По внешним признакам обоснован вывод о коррозионно поврежденном состоянии разрушенного соединения; величина утраты сечения и вклад дополнительных нагрузок без инструментального исследования не определяются.

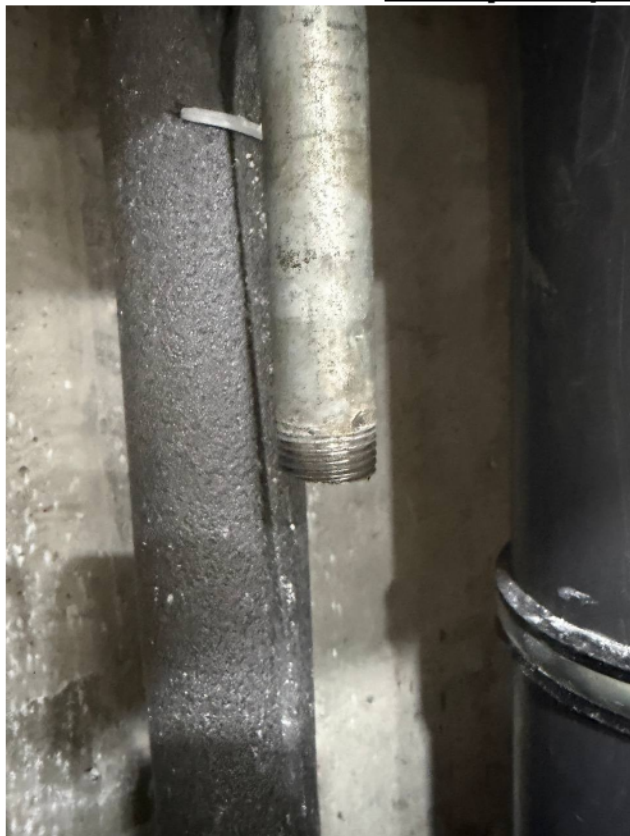
Фото 3. Резьбовая часть отвода ХВС в ходе ремонтно-восстановительных работ.

В ходе ремонтно-восстановительных работ выполнено восстановление соединения на отводе и установлена запорная арматура. На фото 3 виден резьбовой конец отвода, подготовленный для соединения с арматурой; на фото 4 — смонтированные вводные узлы.

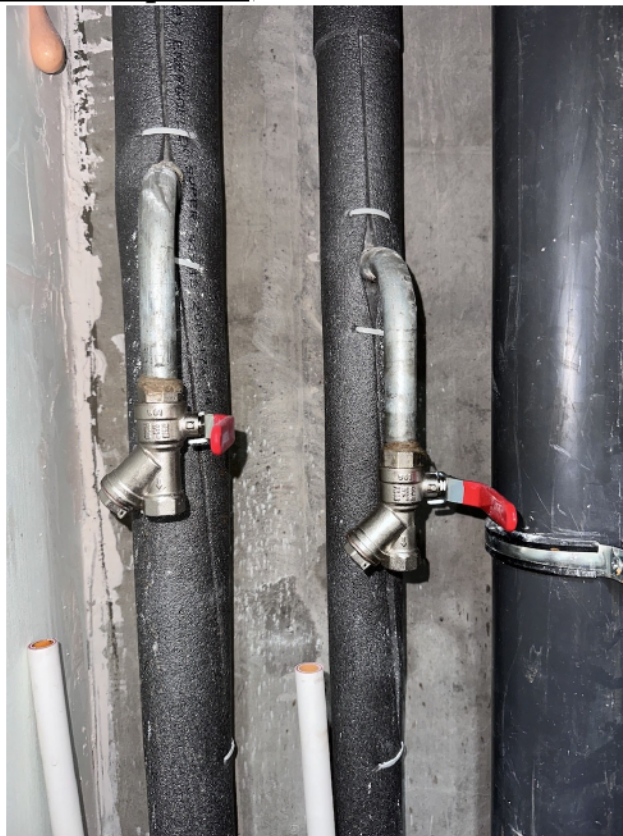
Фото 4. Общий вид вводных узлов после установки запорной арматуры.
